## Malte Quality Check 2.0

Reg.nr: DTE 740 Intern nr:

Km: 1154265 Verkstad: Helsingborg

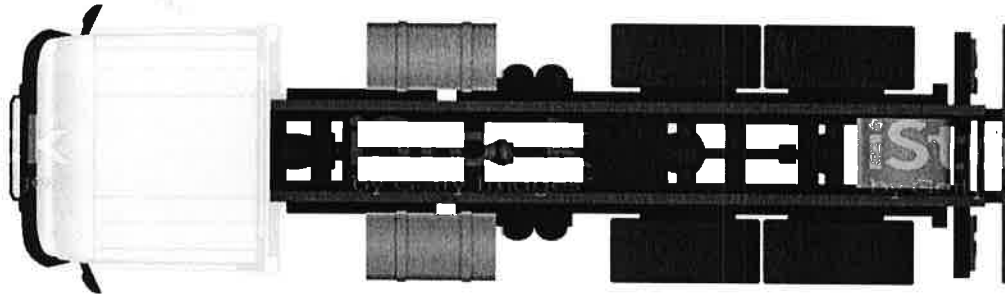
Markera felets nummer position på bilden

| MQC | Kontrollpunkt: | Åtgärdsrekommendation: |
|---|---|---|
| 1 | Vindruta, Torkblad | Spricka i ruta + Spolrättnad kommer ej |
| 4 | Service Status Fordon | I behov uttar service |
| 5 | Samtliga vätskor, kontroll | Bil behöver service |
| 7 | Luftläckage/ Vätskeläckage | Luftläckage finns |
| 8 | Belysning & Reflexer | Höger posljus bak sänder, Höger posljus fram sänder |
| 9 | Batterier & Eluttag | batterier behövs bytas |
| 11 | Däck | Däck axel 1,2,3 dåliga |
| 12 | Stänkskärmar/ Underkörningsskydd | Stänkskydd axel 3 höger + vänster sänder |
